**COMUNE DI CANNOBIO**

# **P.R.G. VARIANTE STRUTTURALE**

## **PROPOSTA TECNICA DI PROGETTO DEFINITIVO (2026)**

### **RELAZIONE GEOLOGICA**

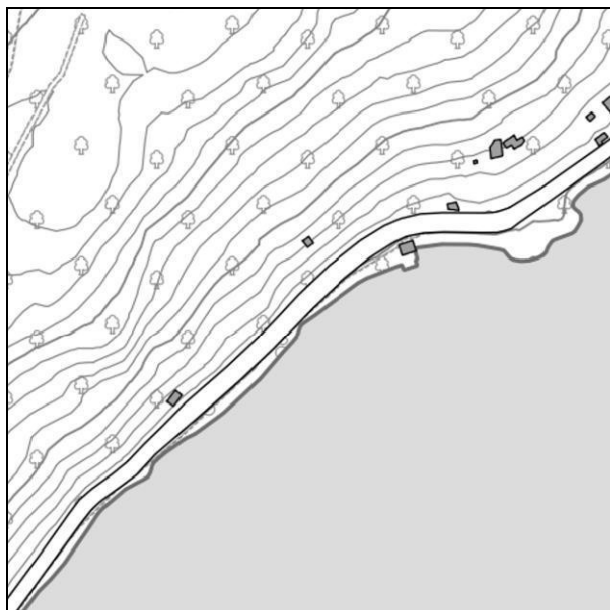
### Dissesto in località Puncetta

Per tale motivo, si procederà a riassumere i nuovi dissesti, tutti ascrivibili alla categoria FA1 (Frane di crollo). Per ciascun dissesto sarà anche riportato uno stralcio della cartografia P.A.I. vigente (a sinistra) e di quella proposta (a destra). Per una descrizione completa si rimanda ai sopracitati capitoli.

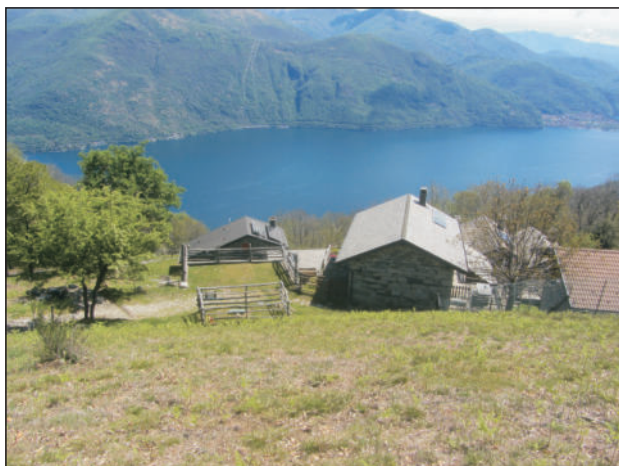
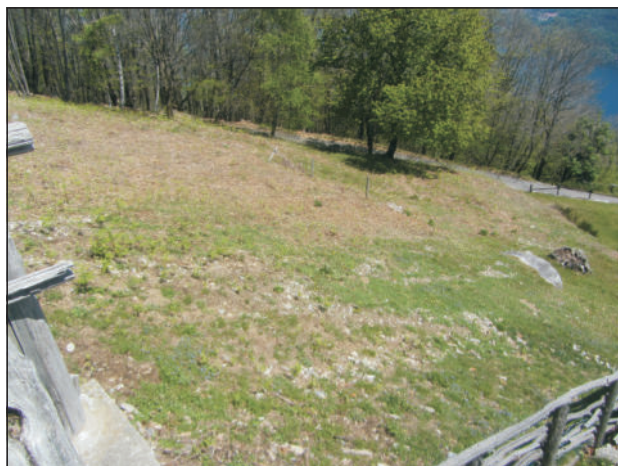
### Marcalone

classe di idoneità all'utilizzazione urbanistica precedente: II/IIIA

classe di idoneità all'utilizzazione urbanistica proposta: II

La località Marcalone si trova lungo la dorsale sud del Monte Giove. Presenta alcuni dossi ma il pendio risulta generalmente poco acclive. Il substrato risulta coperto da una sottile coltre di depositi glaciali.

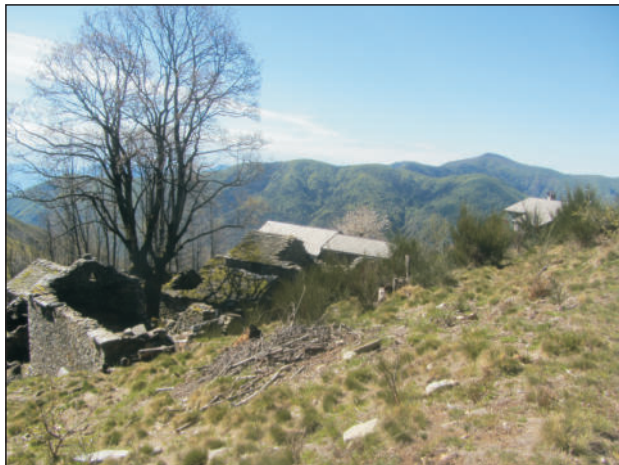
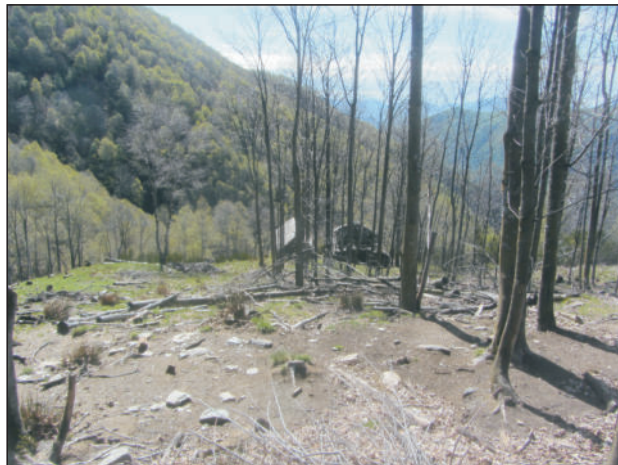
### Margarone

classe di idoneità all'utilizzazione urbanistica precedente: IIIA

classe di idoneità all'utilizzazione urbanistica proposta: II

La località Margarone si trova su un pendio debolmente acclive e terrazzato sulla sinistra orografica del Rio Cavaglio. Il substrato roccioso, costituito da micascisti, è generalmente affiorante o sub-affiorante con una piccola copertura colluviale. Localmente il substrato risultato completamente alterato. Dal punto di vista della dinamica gravitativa, non si segnalano indizi di instabilità a monte del nucleo abitativo; l'area è delimitata verso est da una scarpata digradante verso il Rio di Onone.

Pendenza compresa fra i 15° e i 25°, nella porzione di Nord-ovest anche inferiore.  
Il bordo della scarpata si trova a circa 5 m dalle tre case poste nell'are nord orientale dell'abitato.

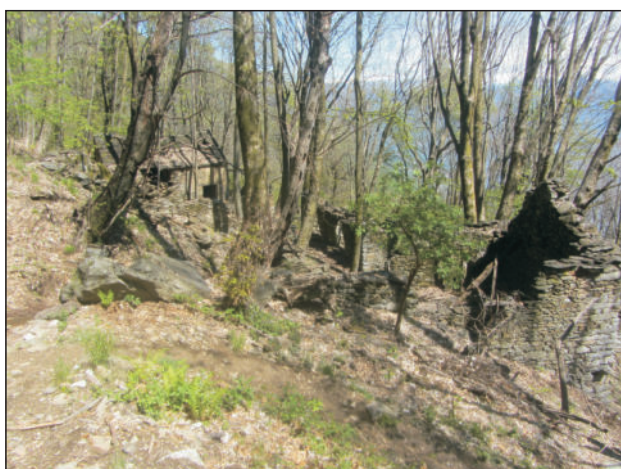
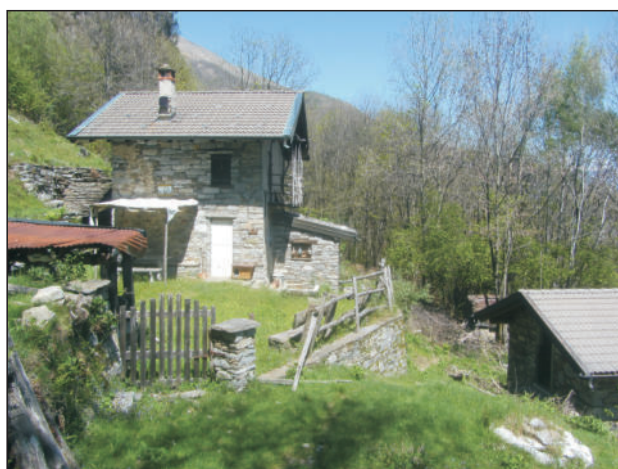
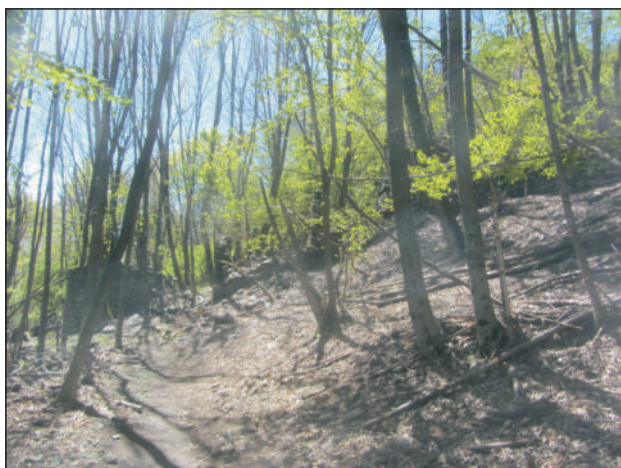
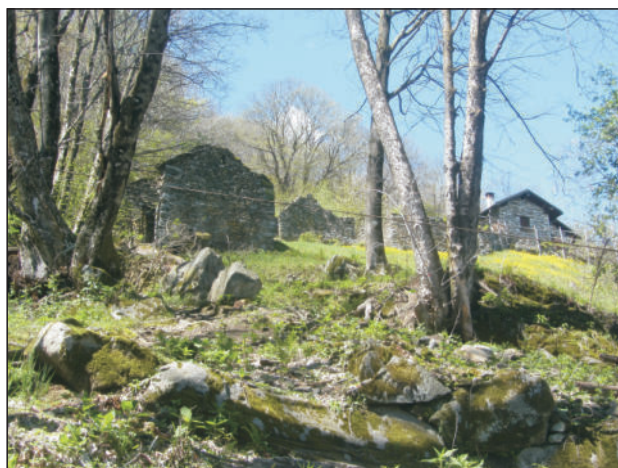
### Monti Pie

#### Condizioni di pericolosità geomorfologiche esistenti

I nuclei di case sorgono in aree in cui la pendenza compresa fra i 15° e i 25°.

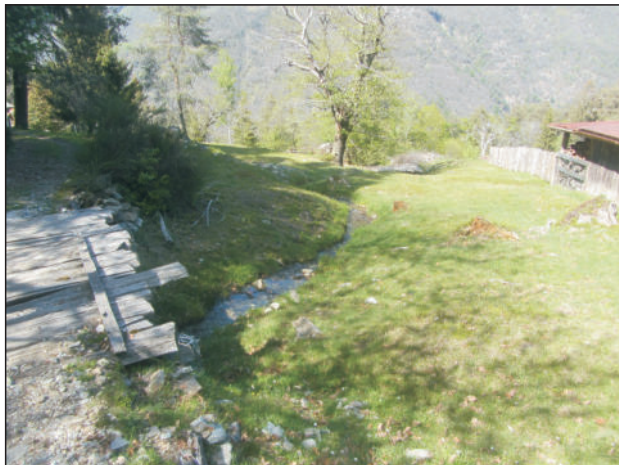
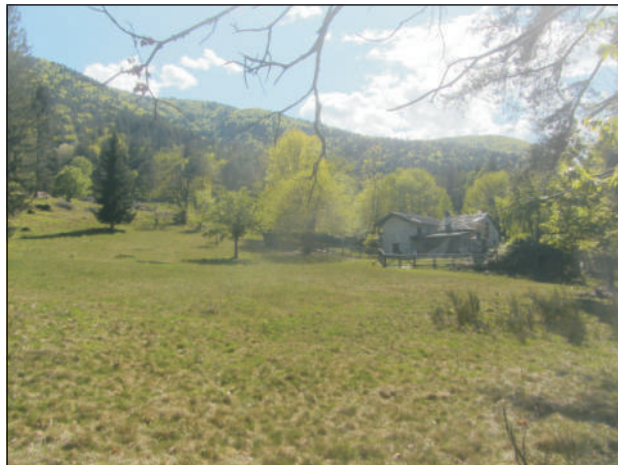
### **I Pianoni**

**classe di idoneità all'utilizzazione urbanistica precedente: IIIA**  
**classe di idoneità all'utilizzazione urbanistica proposta: II**

La località "I Pianoni" si estende fra quota 700 e 600 m s.l.m sul versante nord di Monte Pian Bello.  
Occupava una estesa area semi-pianeggiante attraversata da 5 piccoli corsi d'acqua.  
Il substrato, affiorante solo negli impluvi più incisi, è ricoperto da una coltre di depositi glaciali.

Alcune aree con pendenza compresa fra i 15° e i 25°.

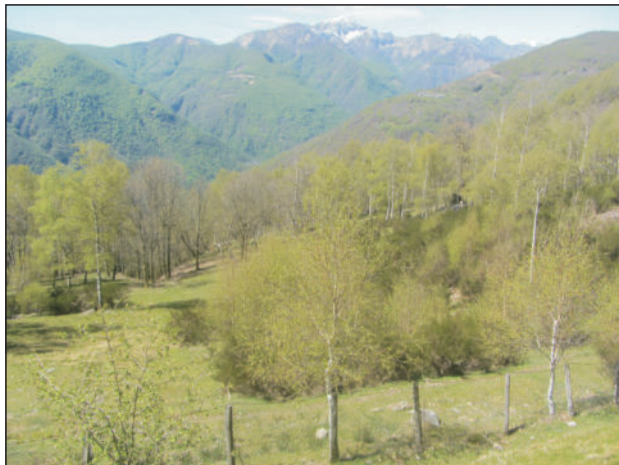
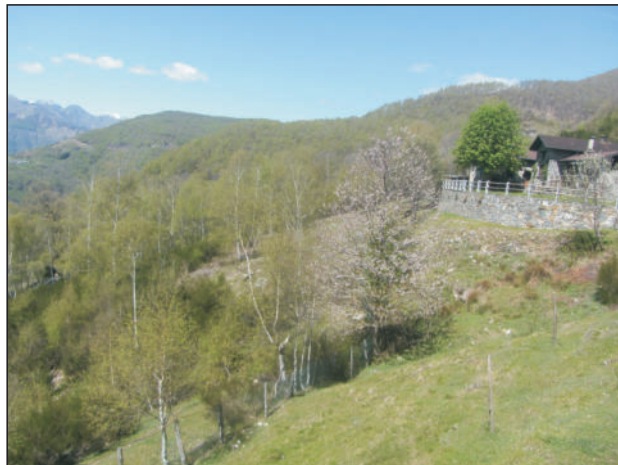
### Rombiagio

classe di idoneità all'utilizzazione urbanistica precedente: IIIA

classe di idoneità all'utilizzazione urbanistica proposta: II

La località Scierz si trova su un pendio debolmente acclive, subito a valle della strada la pendenza risulta più elevata.

Alcune aree con pendenza compresa fra i 15° e i 25°, per circa 30 m a valle della strada la pendenza risulta maggiore.

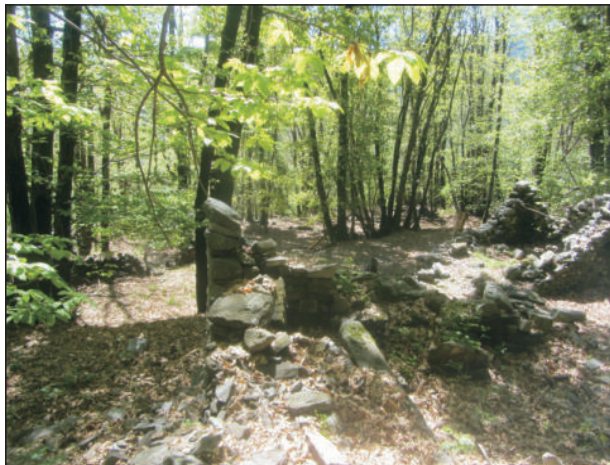
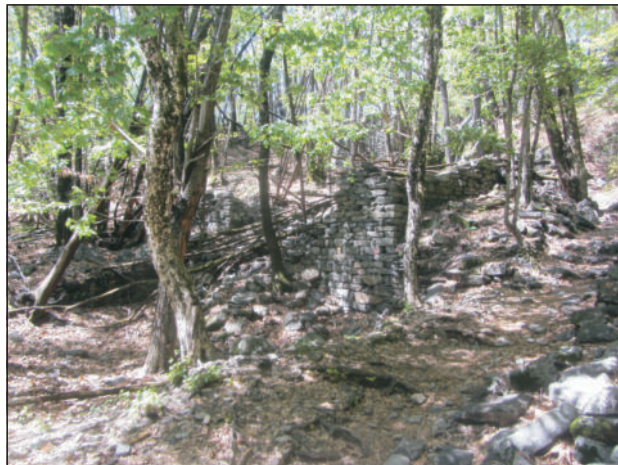
### San Luca - Scesel

classe di idoneità all'utilizzazione urbanistica precedente: IIIA

classe di idoneità all'utilizzazione urbanistica proposta: II

La località San Luca (Scesel su altre cartografie) si trova lungo la dorsale sud del Monte Giove. Essa risulta generalmente poco acclive e terrazzata. Il substrato risulta coperto da una sottile coltre di depositi glaciali. Non sono state osservate forme di dissesto o elementi di pericolosità geomorfologica.

Alcune aree con pendenza compresa fra i 15° e i 25°.

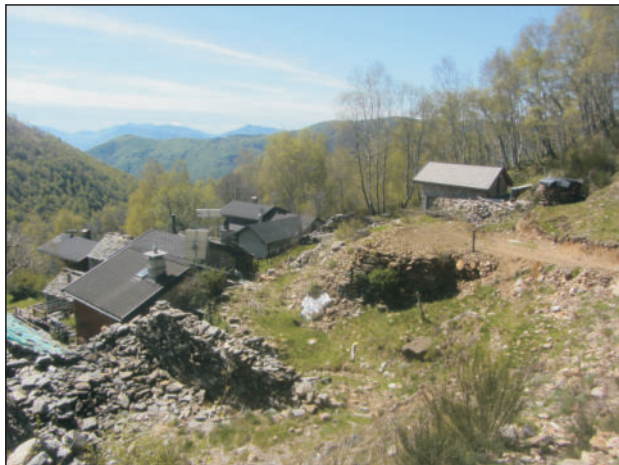
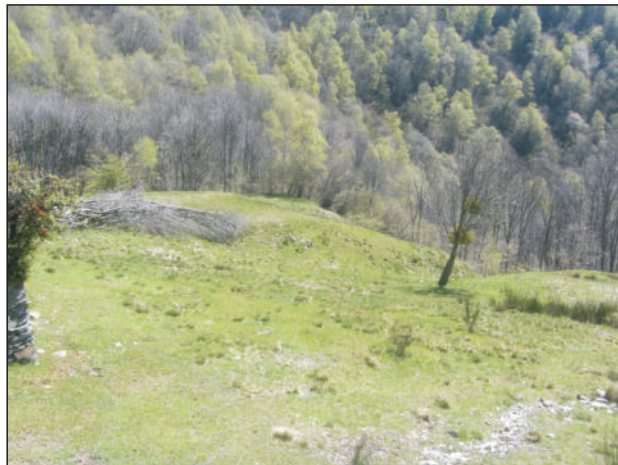
### Scierz

classe di idoneità all'utilizzazione urbanistica precedente: IIIA  
classe di idoneità all'utilizzazione urbanistica proposta: II

La località Scierz si trova su un pendio debolmente acclive e terrazzato sulla sinistra orografica del Rio Cavaglio. Il substrato roccioso, costituito da micascisti, è generalmente affiorante o sub-affiorante con una piccola copertura colluviale. A monte dell'abitato non sono stati osservati fenomeni gravitativi. A NE del nucleo scorre il Rio del Cerchio la cui dinamica non coinvolge l'area su cui sorge la frazione.

Alcune aree con pendenza compresa fra i 15° e i 25°.

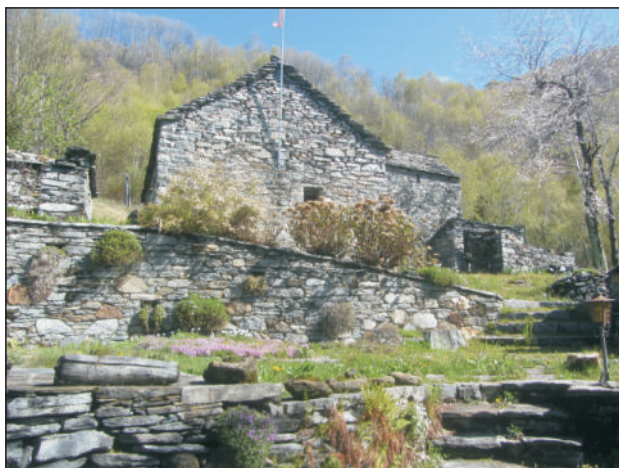
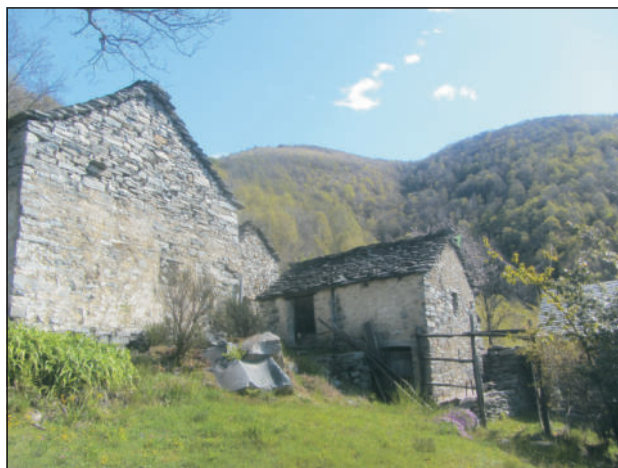
### Scierzedell

classe di idoneità all'utilizzazione urbanistica precedente: IIIA

classe di idoneità all'utilizzazione urbanistica proposta: II

La località Scierzedell si trova su un pendio debolmente acclive e terrazzato sulla sinistra orografica del Rio Cavaglio.

Pendenza compresa fra i 15° e i 25°.
